# Het voorkomen van verdere vorst-dooizout aantasting op een nieuwe perronconstructie door behandeling met een betonveredelingsproduct

- **Locatie** : **Station Arnhem Zuid**
- **Spoorlijn** : **Arnhem - Nijmegen**
- **Eigenaar en beheerder** : **ProRail**
- **Opgeleverd** : **mei 2005**
- **In gebruik genomen** : **december 2005**

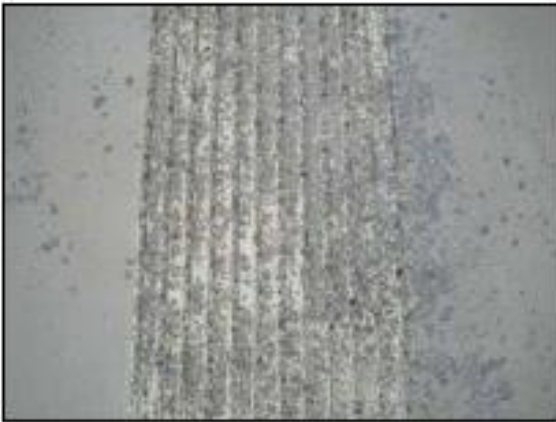
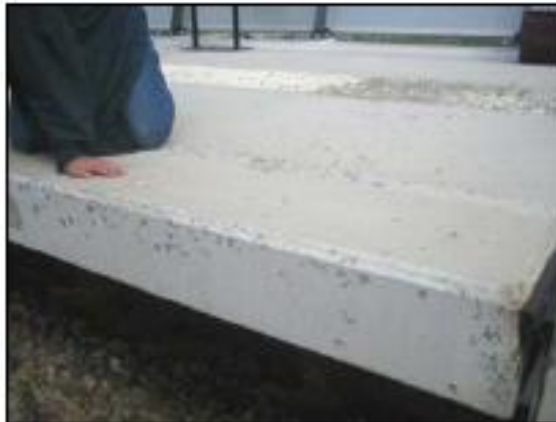
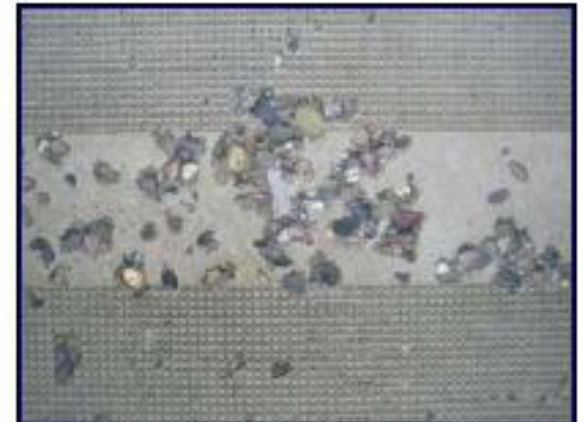
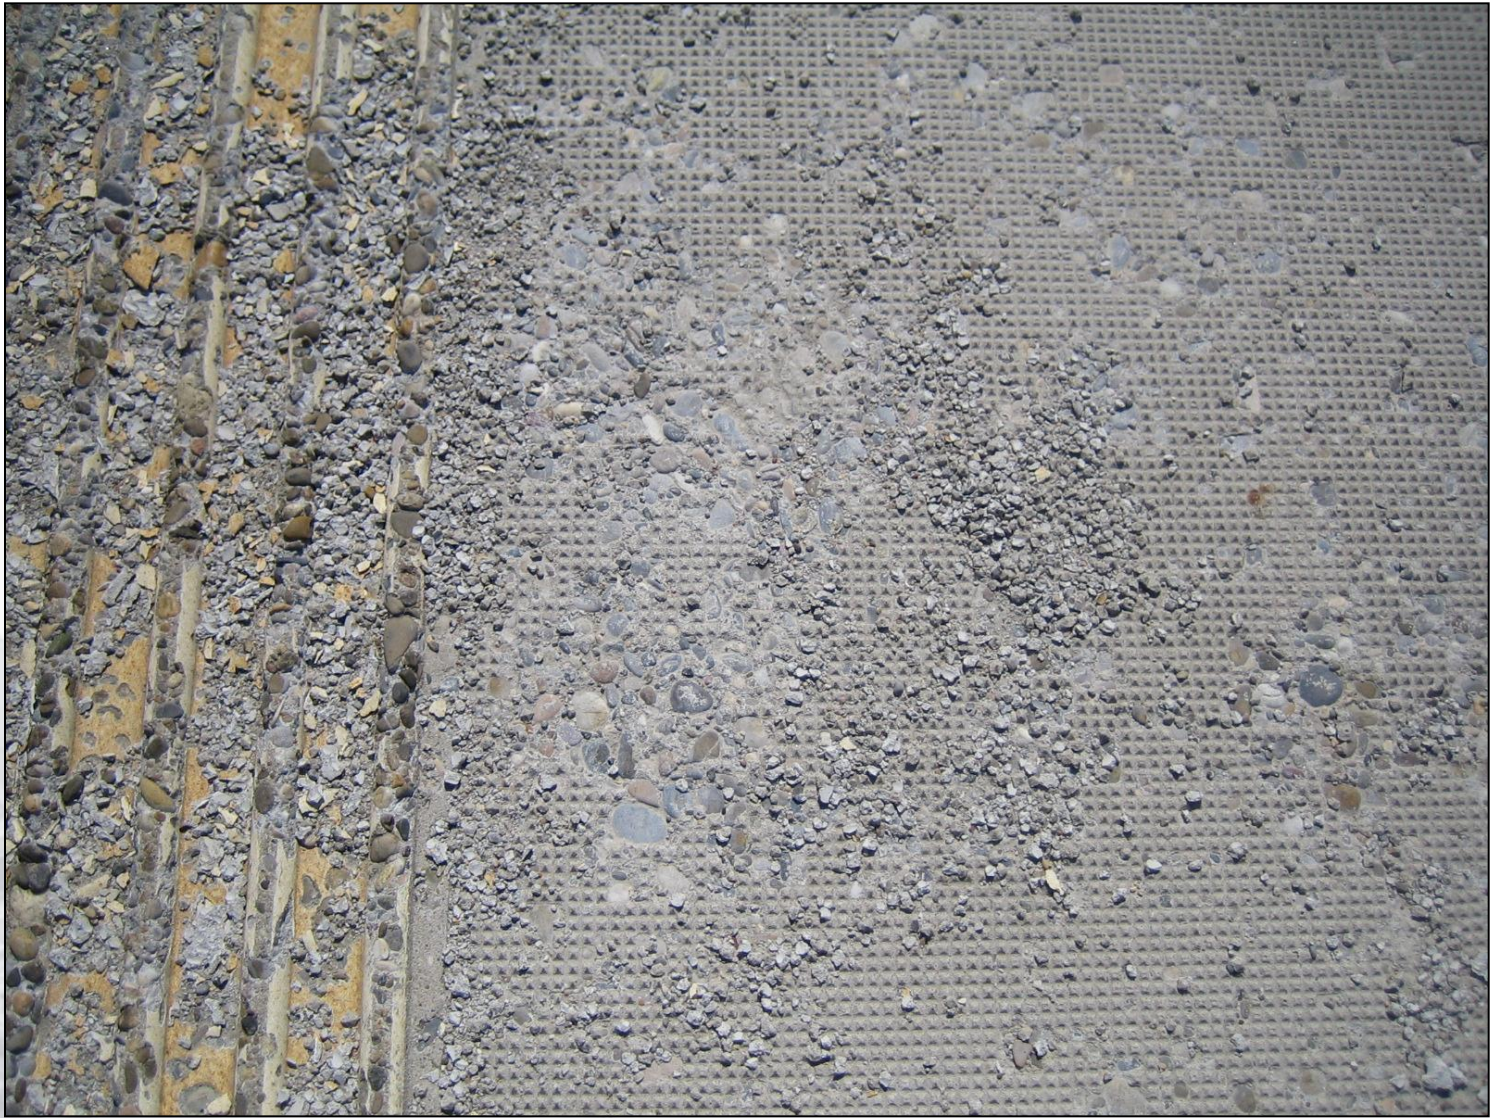
- **November 2006: tijdens het nalopen van restpunten wordt behoorlijke schade aan de prefab perronplaten geconstateerd.**
- **Schade: afschilveren van de betonnen toplaag op diverse perronplaten.**
- **Ouderdom constructie op dat moment: ca. 1,5 jaar.**
- **Na elke winter neemt de aantasting fors toe.**

**Schade is ontstaan door poreuze toplaag.**

**Waarschijnlijk door onvoldoende nabehandeling in combinatie met hoge omgevingstemperaturen tijdens opslag van de prefab perronplaten**

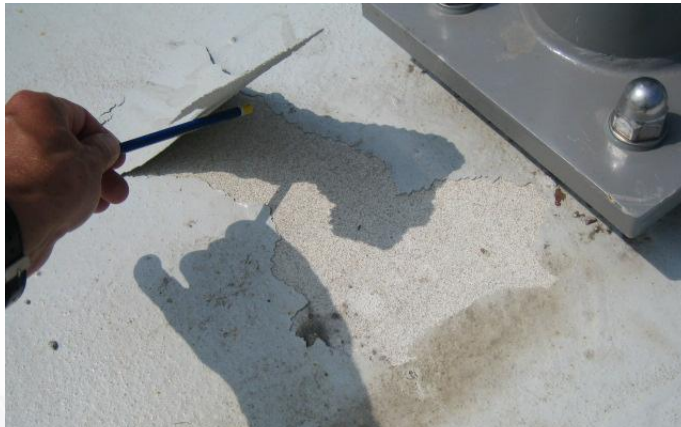
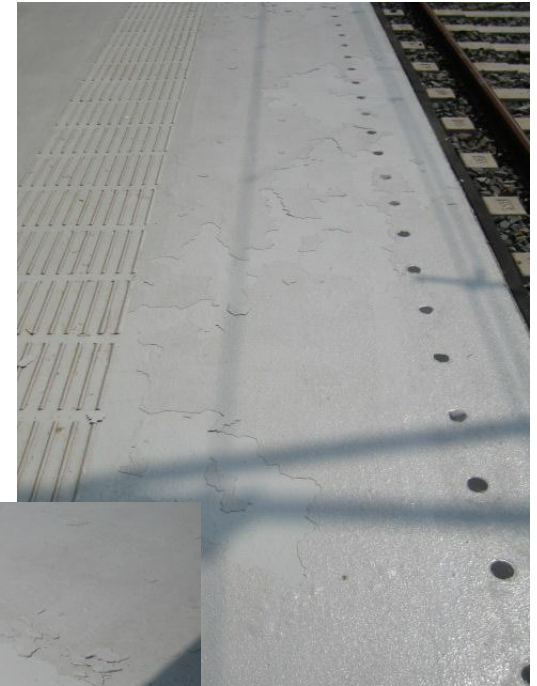
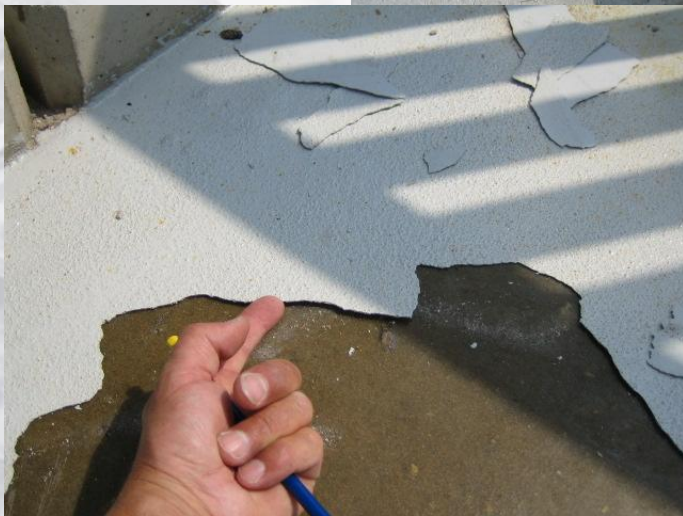
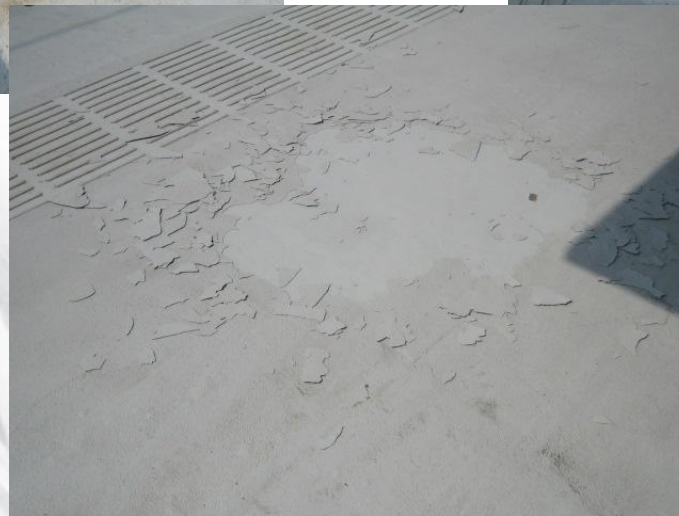
**Zowel opdrachtgever ProRail als Movares hebben slechte ervaring met het toepassen van een coating op een perronconstructie.**

- **Herstel van aangetaste anti slip structuur op de betonplaten is niet mogelijk - anders dan door de platen te vervangen.**
- **Aanbrengen van een epoxy slijtlaag over gehele perron.**

- **Er wordt gezocht naar een alternatief.**
- **Alternatief: het toepassen van een betonveredelingsproduct.**

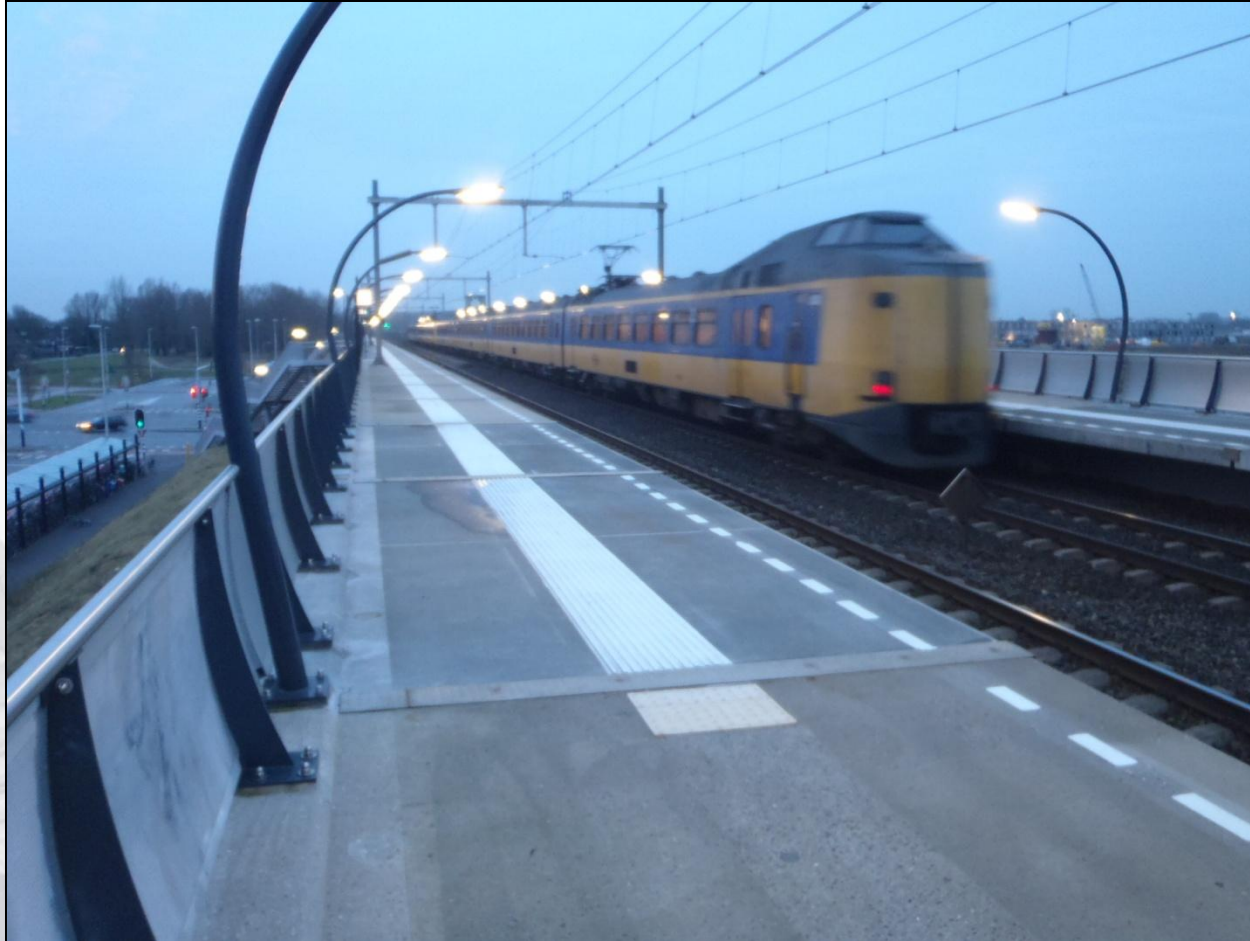
- **In de december 2010 zijn de perronplaten intensief door dooizouten belast.**
- **Op woensdag 12 januari 2011 zijn de perronplaten visueel beoordeeld.**
- **Op 8 platen worden plekken aangetroffen waarbij schilvers beton (scaling) opnieuw worden afgedrukt.**
- **De intensiteit hiervan is op dit moment nog niet erg groot: maximaal 5% van het oppervlak.**

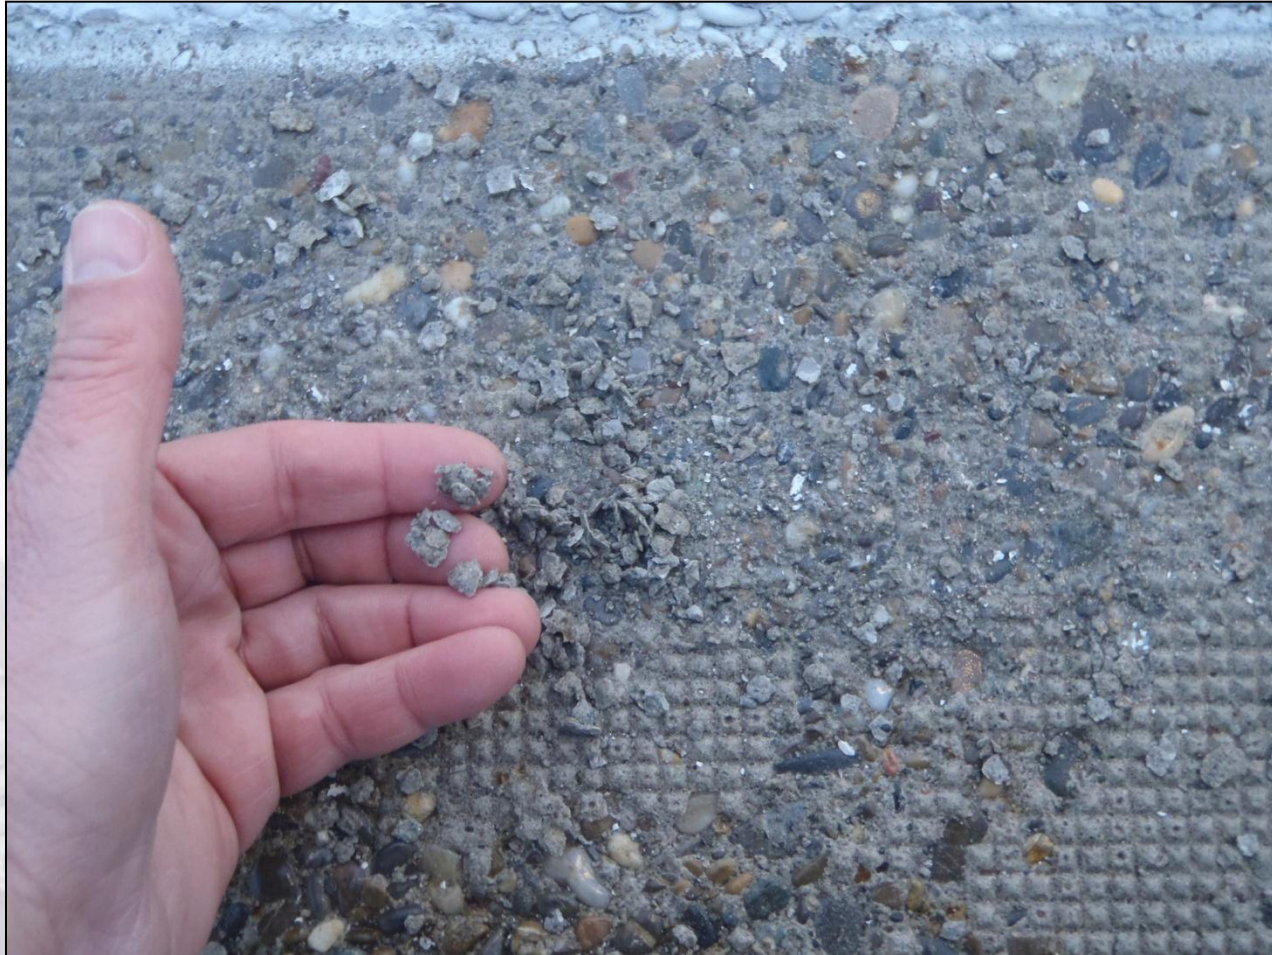
- **Geconcludeerd kan worden dat het betonveredelingsproduct gedurende de winter van 2010 / 2011 op ca. 80 % resp. 90% van de perronplaten goed gefunctioneerd heeft.**
- **Bij in totaal 8 platen is opnieuw vorst-dooizoutschade geconstateerd.**  
**De 8 perronplaten waarbij dit opnieuw is geconstateerd zijn perronplaten welke reeds fors waren aangetast.**
- **De intensiteit van deze aantasting is op dit moment niet groot (inschatting < 5% van het oppervlak).**

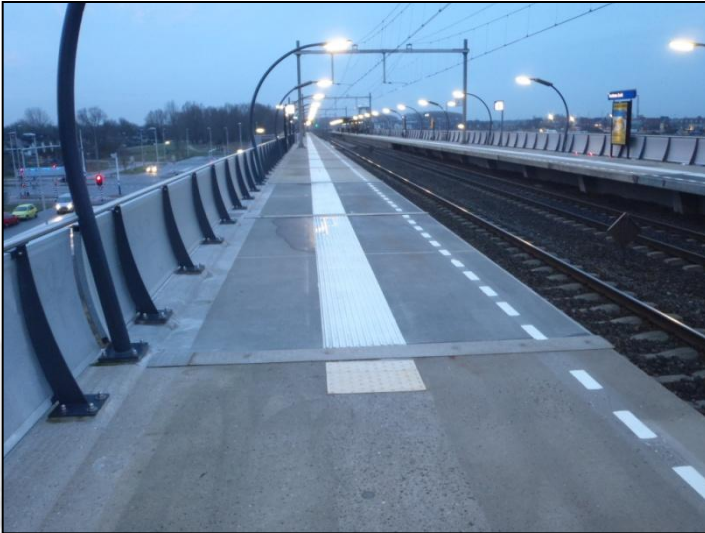
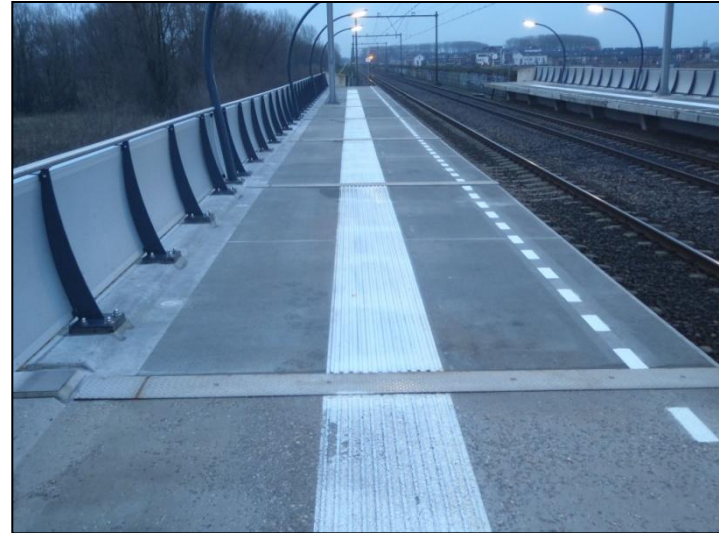
- In 2010 zijn beide perrons met 9 perronplaten verlengd.

- Deze nieuwe prefab platen zijn op dezelfde wijze gestort alleen niet met een betonmengsel van 25%CEM I + 75% CEM III maar met 100% CEM I.
- Aan deze platen is geen vrost-dooizoutschade geconstateerd.
