Betonschade bij Consoles

Onderzoek, Onderhoud en Beoordeling

Anthony van den Hondel - CPA

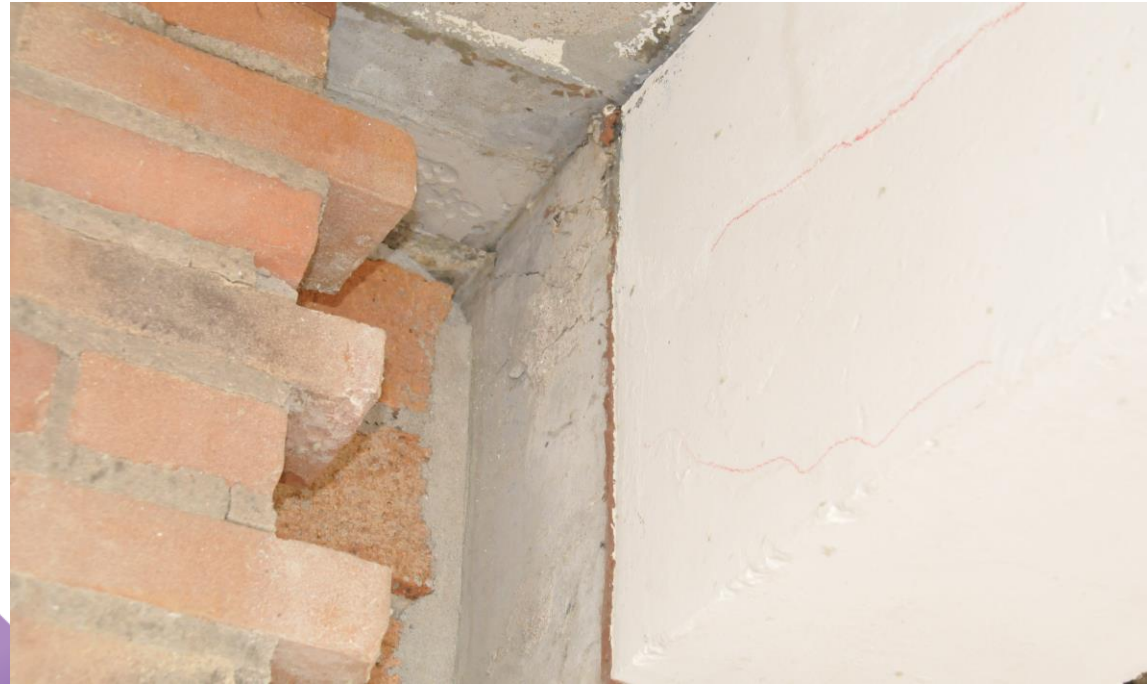
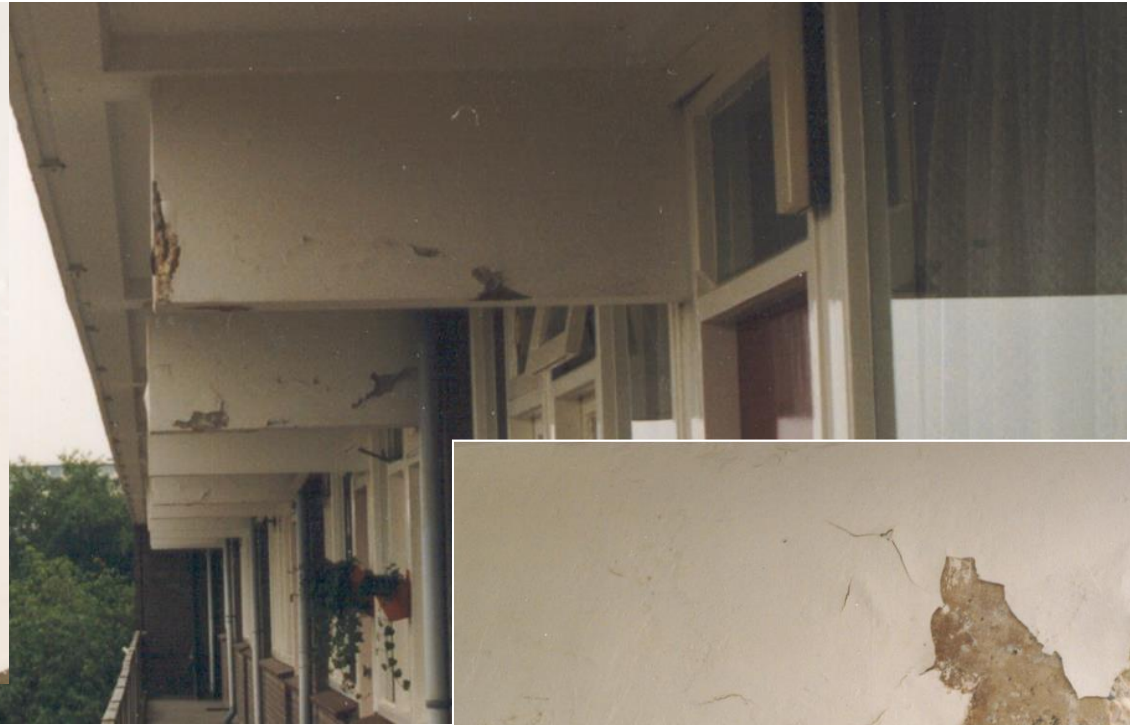
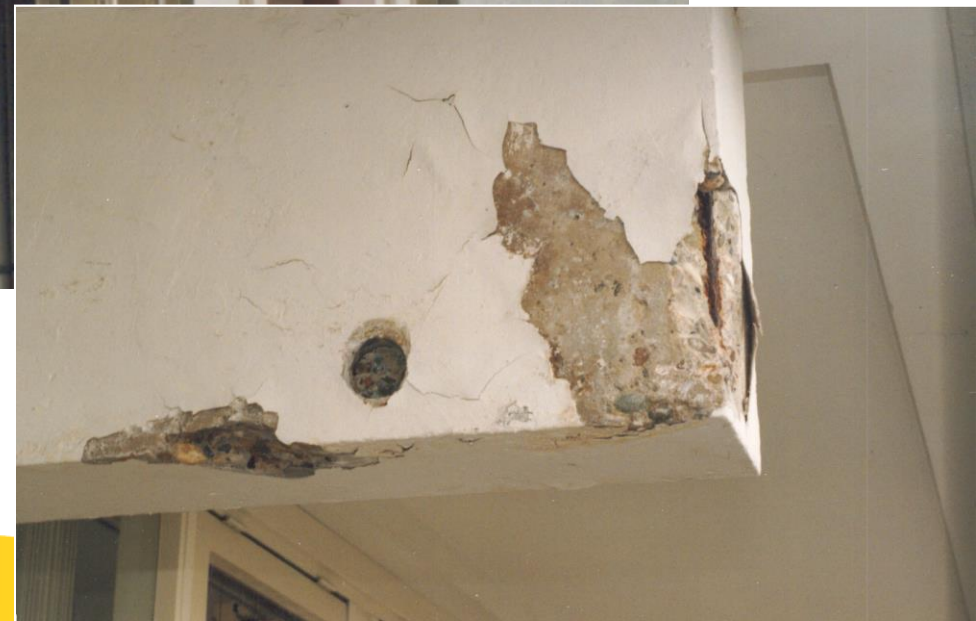
Voorbeelden schades

Betonschade bij Consoles

- Vaak prefab
 - Soms ingemengde chloride
 - Soms matige 'kwaliteit'
- Specifieke schades
 - 'Onschuldige' schades door afboeren
 - Dekkingsproblemen in de kop
- Belasting door vocht en chloride
 - Slechte afdichting voegen
 - Chloride indringing door strooizout en in kustgebied

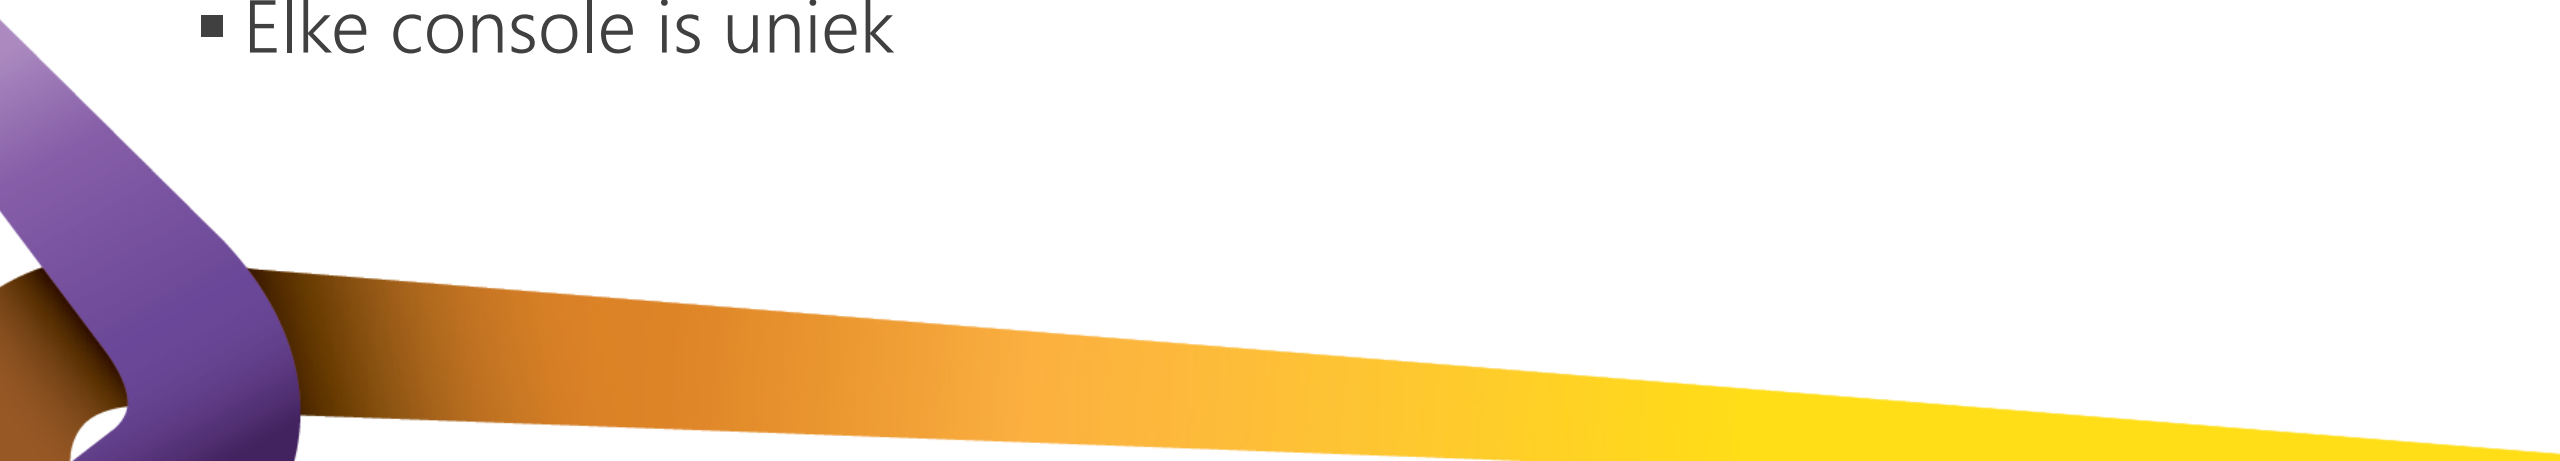
- Lokale karakter
 - Putvorm van corrosie
 - Risico voor de constructieve waarde
 - Locatie van chloride-aantasting
 - Elke console is uniek
-

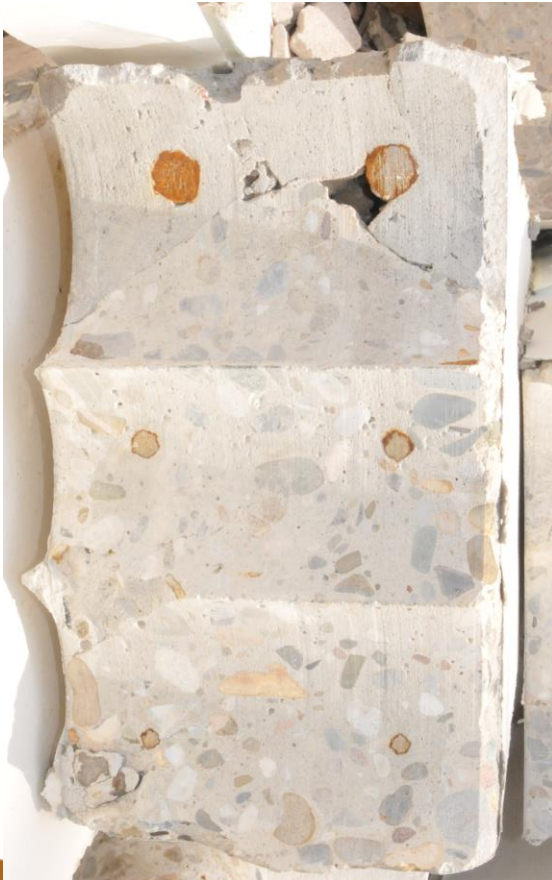
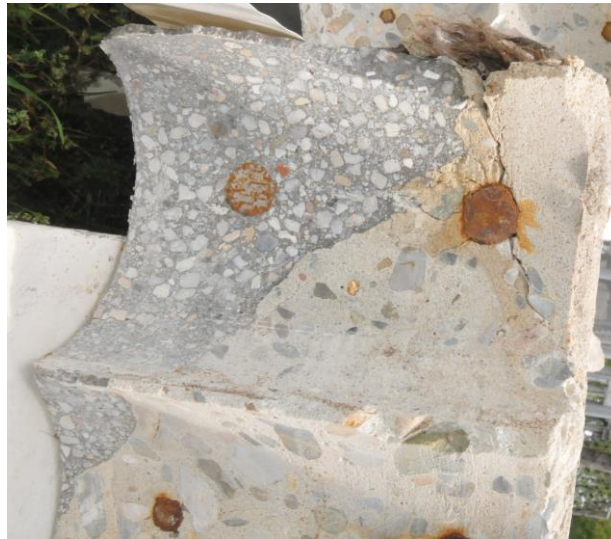
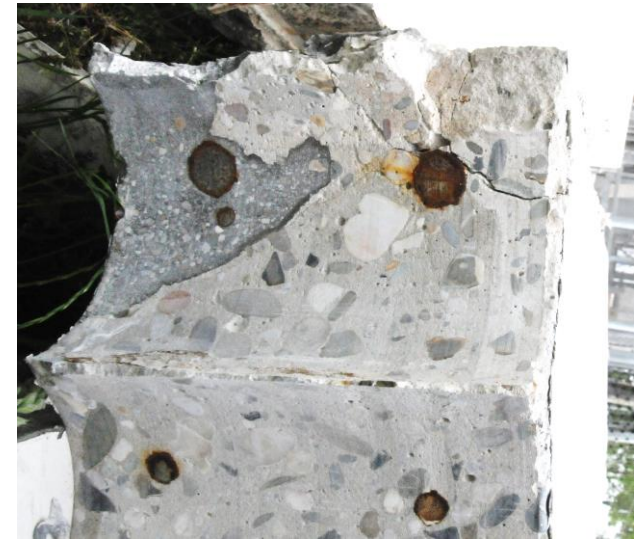
Voorbeeld slecht onderhouden

- Ongestuurd en ongeborgd onderhoud
- Stapelen van slechte reparaties
- Coatinglagen verbergen schades

- Gebrek aan dossier met onderhoudshistorie
- Schade blijft vaak lang onzichtbaar / onopgemerkt

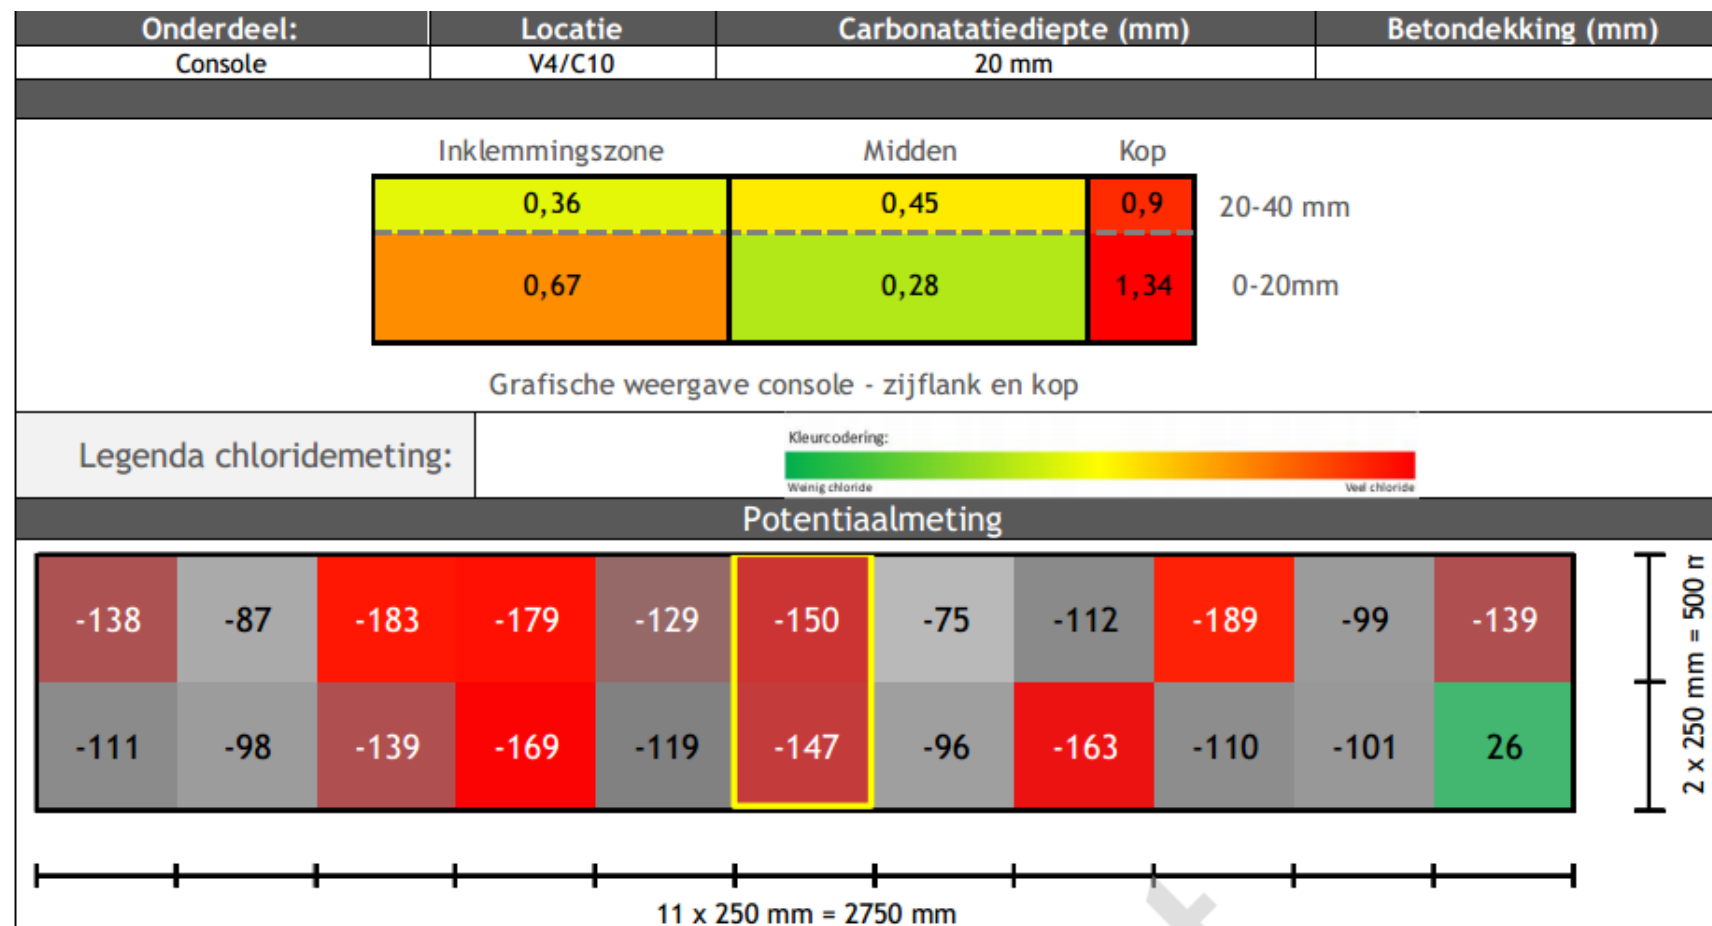
Voorbeeld potentiaalmetingen

- Aanzien: visuele inspectie
- Betondekking
- Chloridegehalte en profielen
- Diepte van carbonatatie
- Elektrische potentialen van de wapening

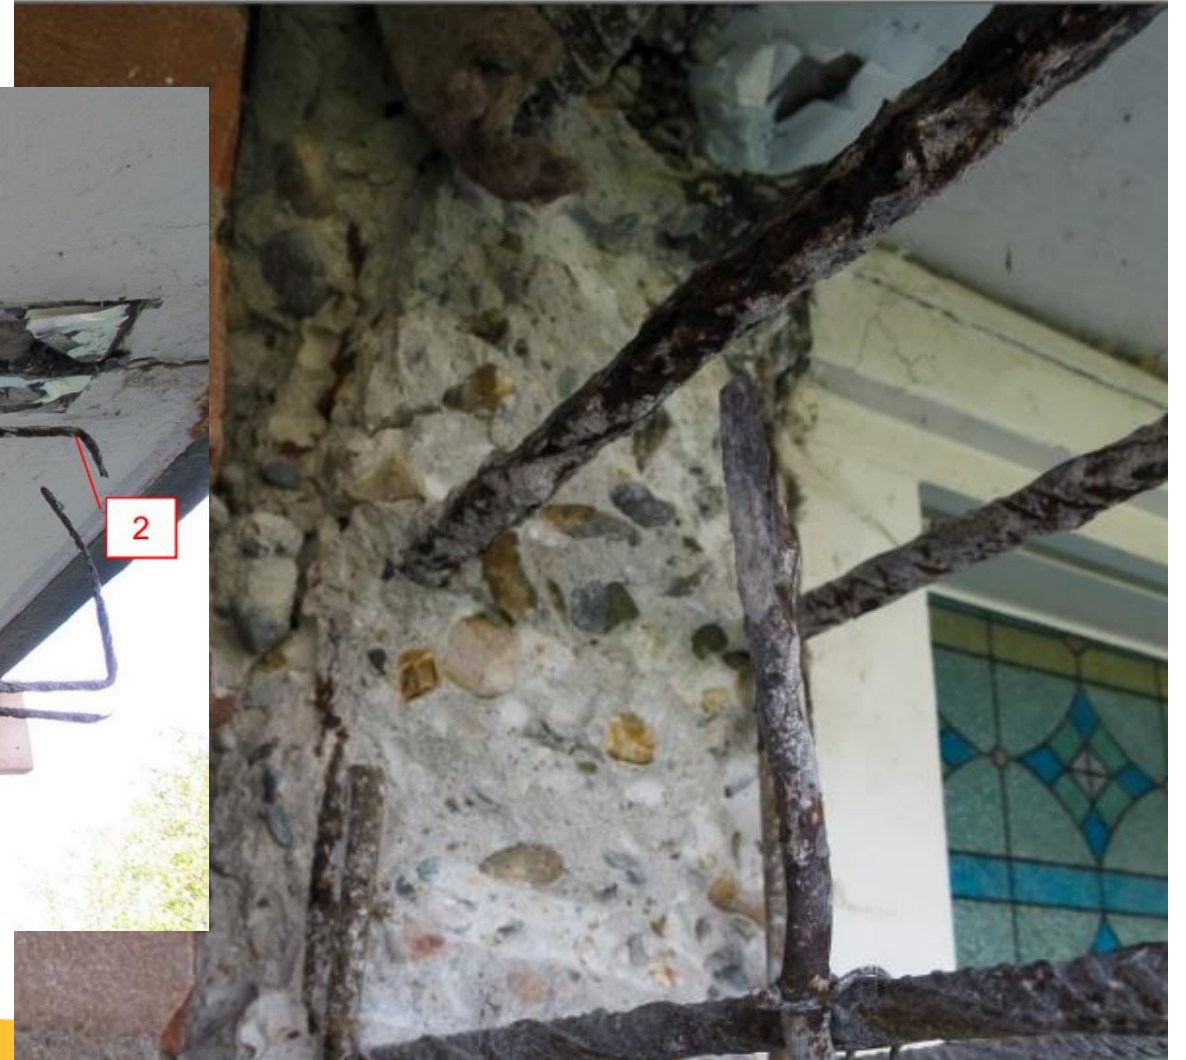
Voorbeeld constructieve beoordeling

- Schadeomvang en –ernst bepalen
- Actuele staat van beton en wapening vaststellen
- Prognose propagatie
- Constructieve waarde bepalen van wat er nog is

- Putcorrosie
 - komt vaak voor
 - niet eenvoudig te vinden
 - afname niet visueel in te schatten
 - niet te beoordelen zonder uitnemen wapening
 - ook bij chloridegehalten die voorheen gezien werden als niet verontrustend (0,4 – 0,5%)
- Trekkracht (en rek tot breuk) afname wapening zo maar 25%

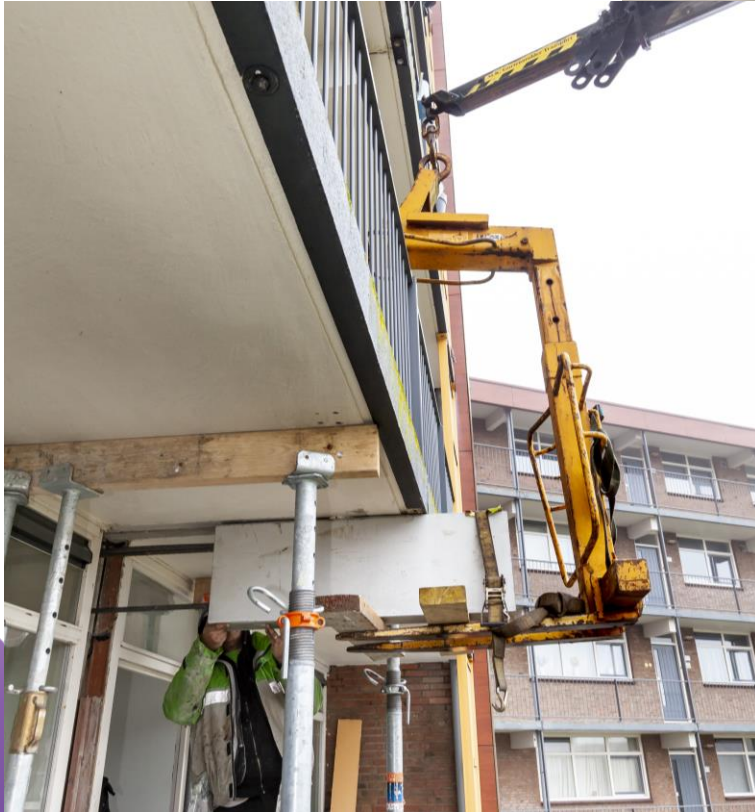
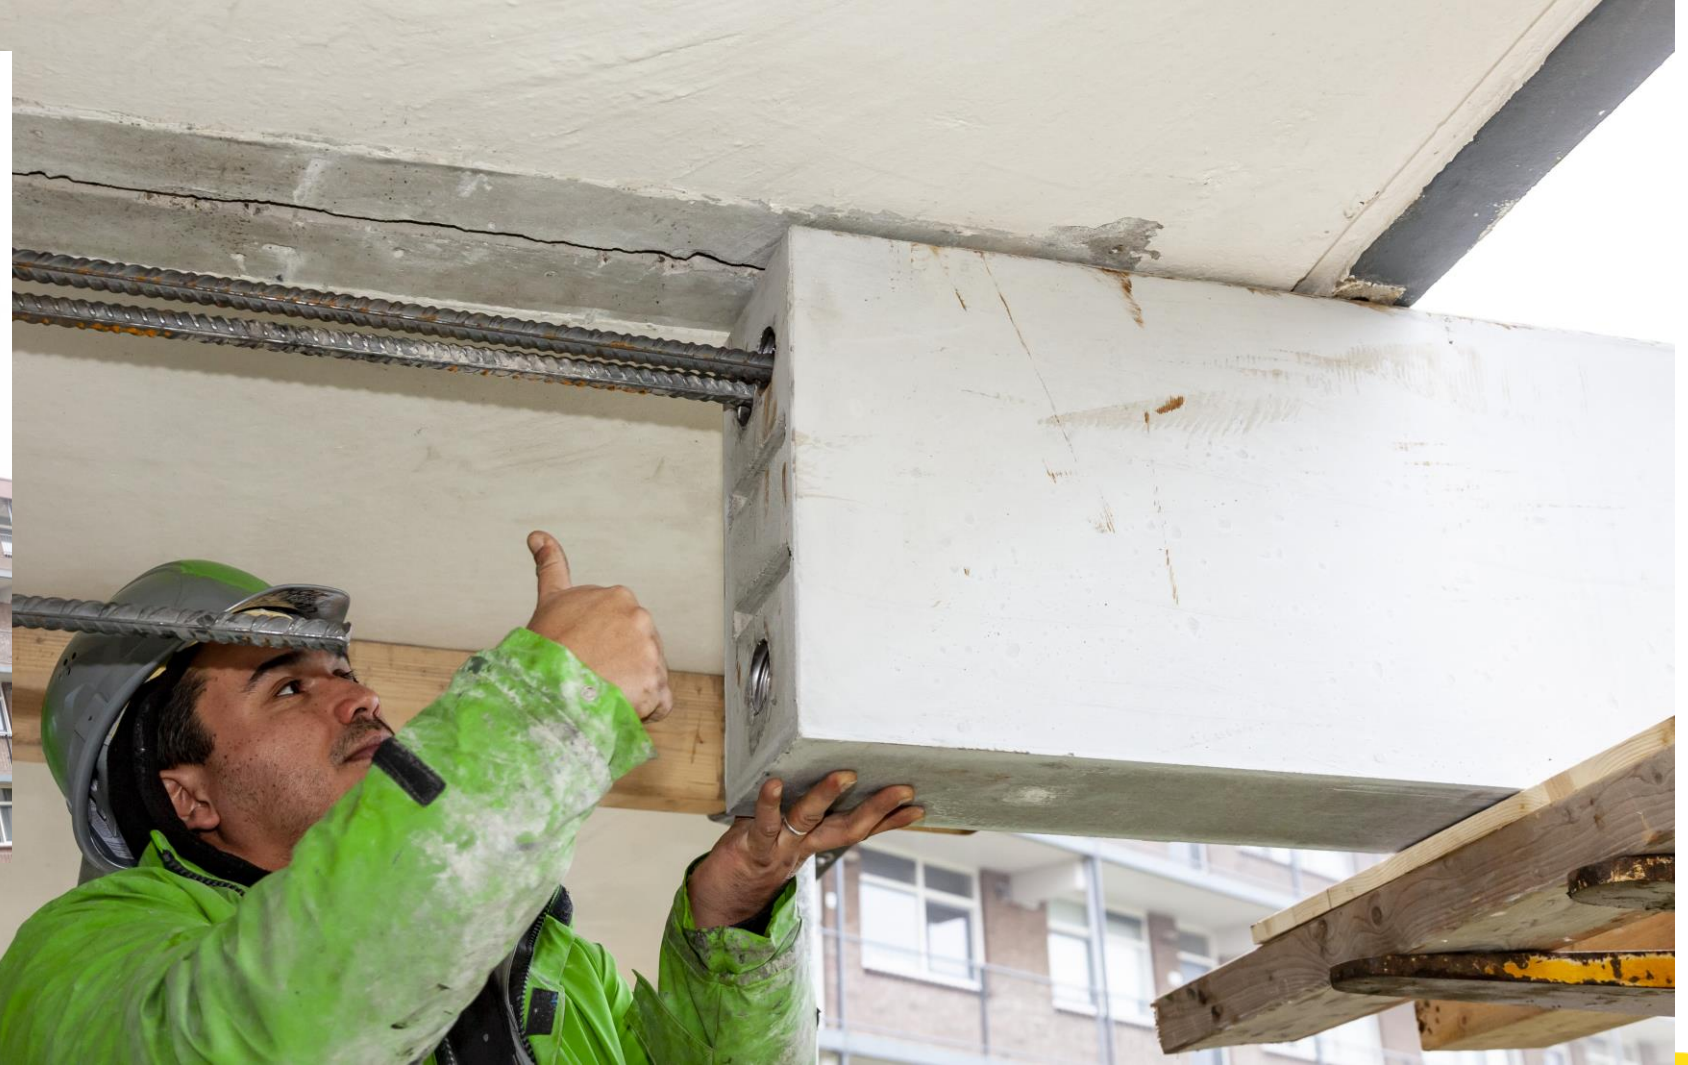
Voorbeeld vervangen consoles

- Preventief onderhoud aan voegen, coatings en oplegmateriaal
- Reparatie al dan niet i.c.m.
 - Coaten
 - KB
 - Constructief versterken
- Vervangen van consoles

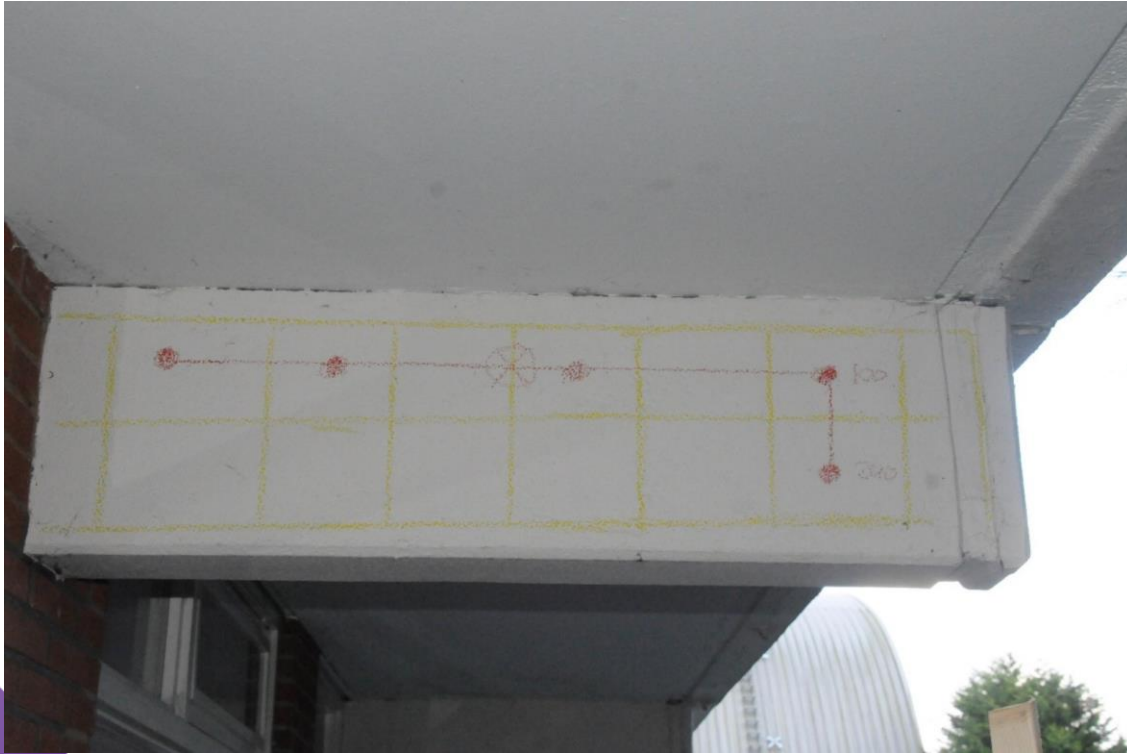
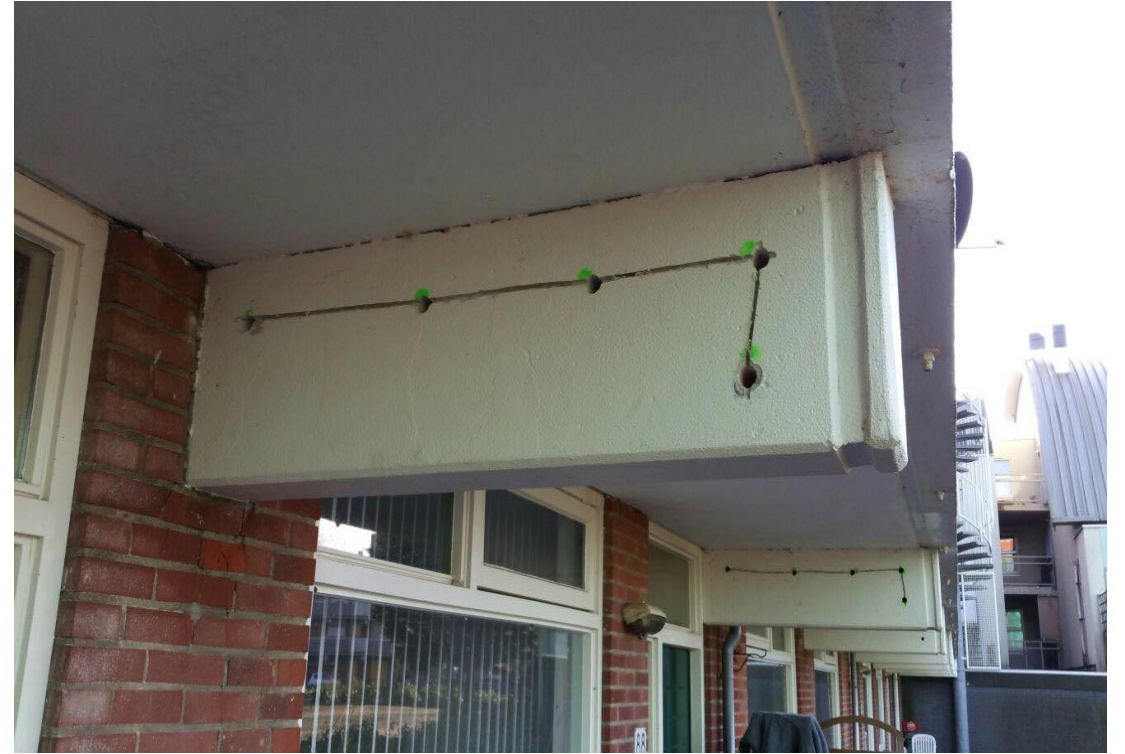
Consoles met GCP

- Ruime ervaring
- Lange levensduur van systemen
- Typische toepassingen
 - Galvanische anodes
 - Geleidende coating
 - Titanium anodes in boorgat kop of flank
