# Het voorkomen van verdere vorst-dooizout aantasting op een nieuwe perronconstructie door behandeling met een betonveredelingsproduct

- **Locatie** : **Station Arnhem Zuid**
- **Spoorlijn** : **Arnhem - Nijmegen**
- **Eigenaar en beheerder** : **ProRail**
- **Opgeleverd** : **mei 2005**
- **In gebruik genomen** : **december 2005**

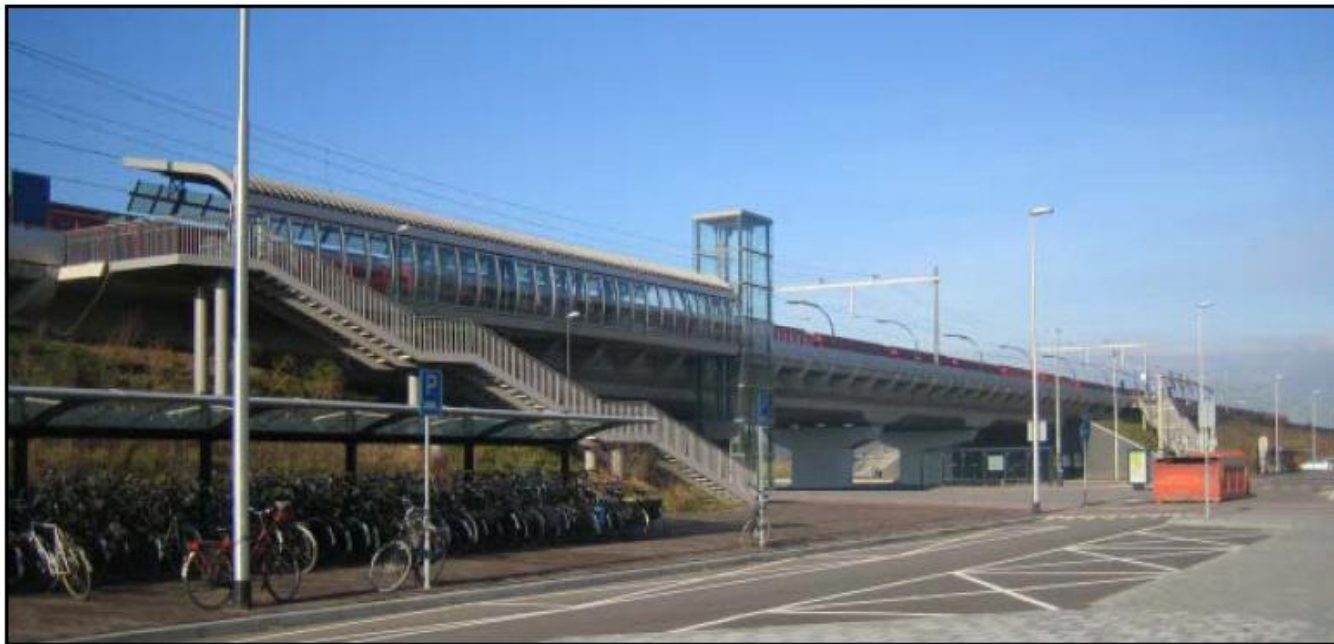
- **November 2006: tijdens het nalopen van restpunten wordt behoorlijke schade aan de prefab perronplaten geconstateerd.**
- **Schade: afschilveren van de betonnen toplaag op diverse perronplaten.**
- **Ouderdom constructie op dat moment: ca. 1,5 jaar.**
- **Na elke winter neemt de aantasting fors toe.**

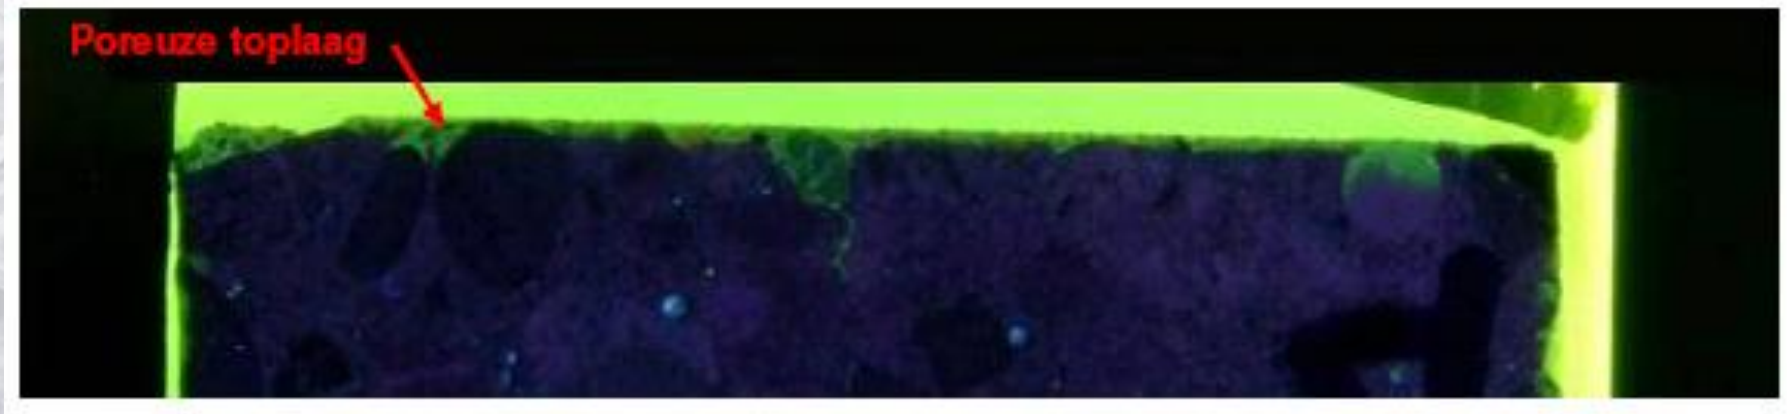
- **Conclusie nader onderzoek:**

**Schade is ontstaan door poreuze toplaag.**

**Waarschijnlijk door onvoldoende nabehandeling in combinatie met hoge omgevingstemperaturen tijdens opslag van de prefab perronplaten**
